国道232号道路法面 カシワによる植栽試験

萌州建設（株）

< 植栽試験実施箇所 >

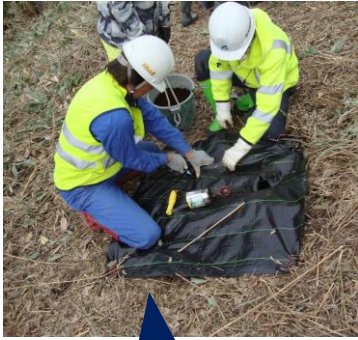
植栽状況

- ① 斜面のササ類を刈る
- ② 防草シートを貼る
- ③ カシワを植栽する
(防草シートの穴、雪崩防止杭の下)

カシワのタネの数
防草シート内
 $13 \times 3 \times 3 = 117$
雪崩防止杭の下
 $14 \times 3 \times 3 = 126$
総計 243粒

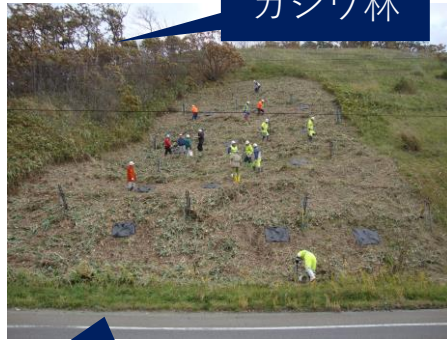
斜面の植栽試験状況

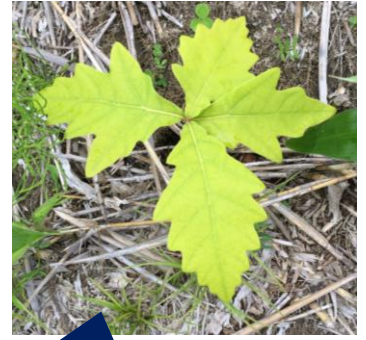
2020年6月の発芽状況

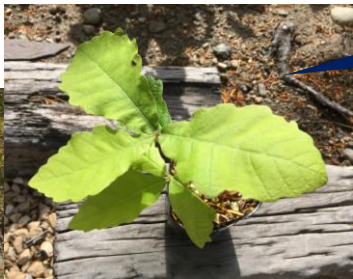
カシワのポット苗

- ① 実生苗に印をつけ、ダメージを与えぬようにササ類を刈る
- ② カシワのポット苗を植栽する (雪崩防止杭の周囲と防草シート内)
- ③ 植栽したポット苗に印をつけ、実生苗とポット苗の位置を記録する

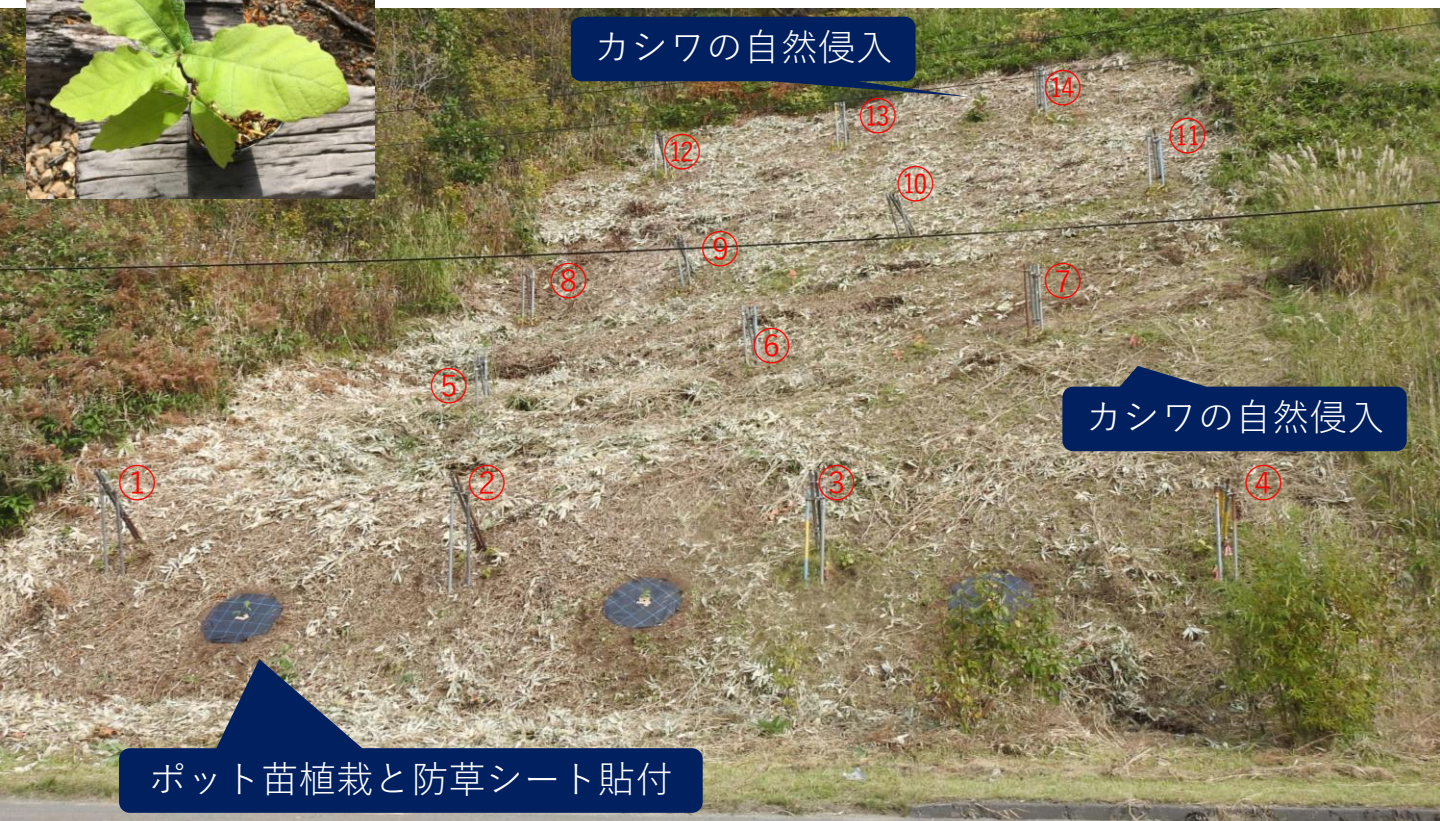
カシワの自然侵入

ポット苗植栽と防草シート貼付

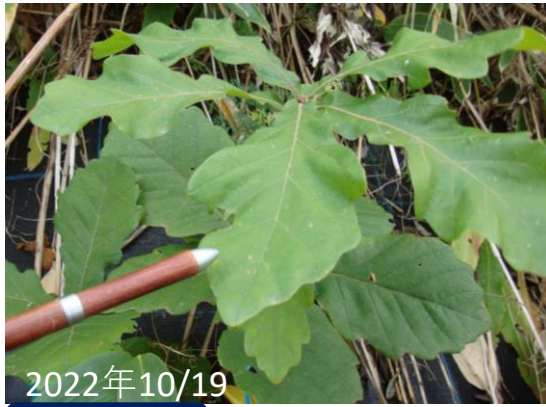
2022年10/19

苗の成長

- ・豪雪により斜面はダメージを受けたが、一部のカシワが生存している
- ・防草シート三箇所のうち1箇所の苗が健全に成長している（33%）
- ・その他に12本の苗が生存している
- ・自然侵入のカシワは健全に成長している
- ・2022年はカシワのタネが豊作だったので、96ポットの苗を育てている

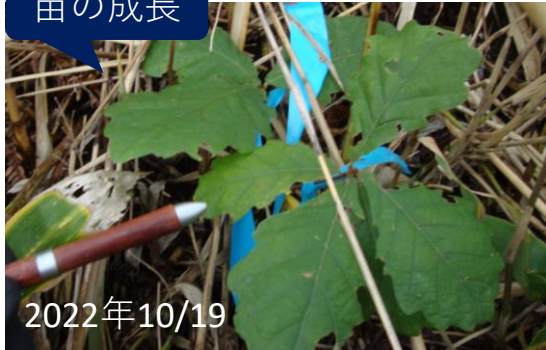
2022年10/19

自然侵入の稚樹の成長

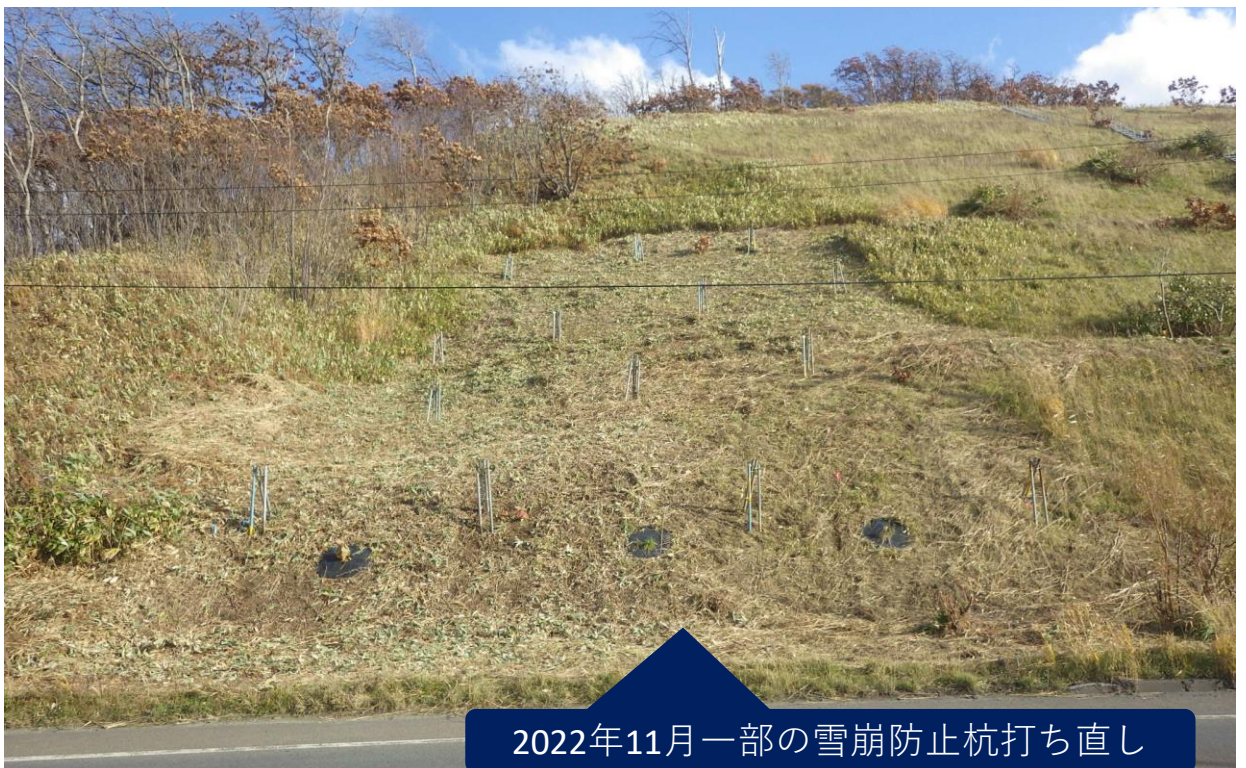
2022年11月一部の雪崩防止杭打ち直し

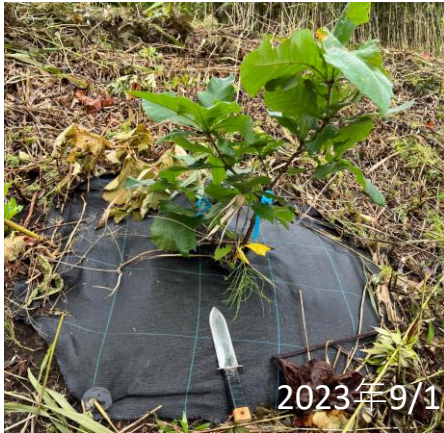
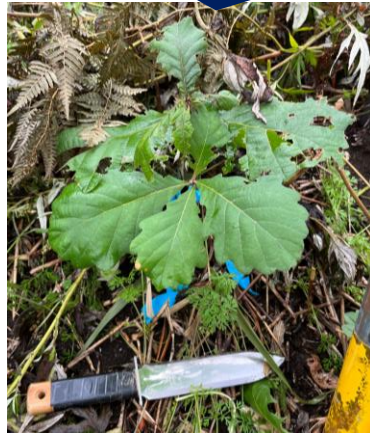
草本繁茂に負けず、育つカシワ

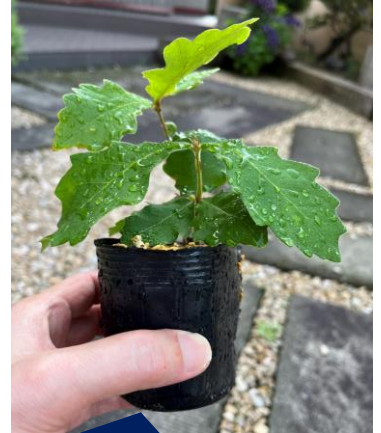
発芽したポット苗

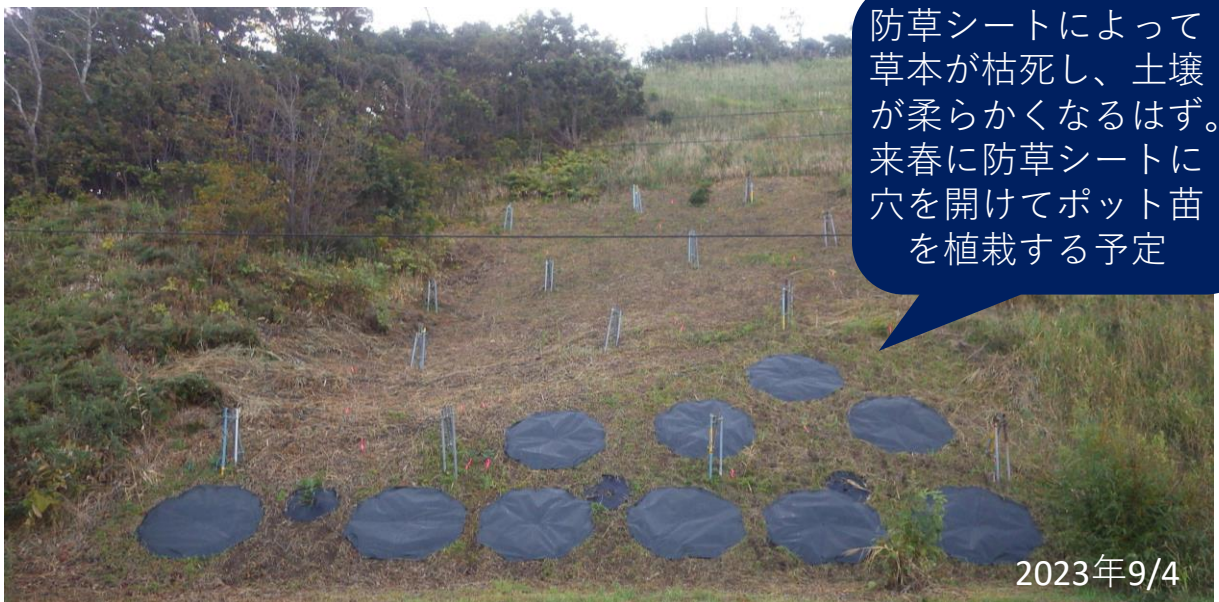
防草シートによって草本が枯死し、土壌が柔らかくなるはず。来春に防草シートに穴を開けてポット苗を植栽する予定
